SUGERENCIAS PARA EL TALLER

Causas de avería más importantes en las bujías

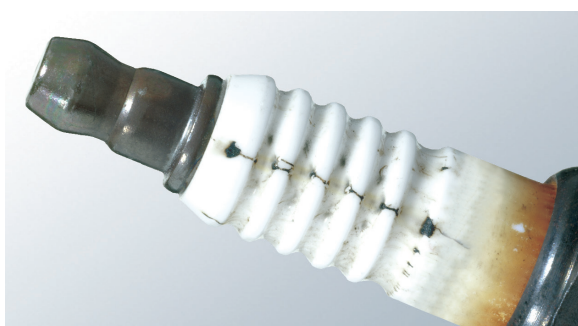
DEFECTOS EN EL AISLADOR DE BUJÍAS

Rastro de combustible por descargas de tensión en el aislador de bujías.
Causa: El conector de bujías se ha desgastado; la goma de obturación se ha rasgado, roto o endurecido.

Consecuencia: Las chispas de la bujía saltan en la cerámica del cuello de la bujía en vez de en los electrodos. De esta manera se producen fallos de encendido que pueden dañar el catalizador.

Solución: Colocar bujías y conectores nuevos. Para evitar futuras descargas eléctricas durante el montaje del aislador de bujías, engrasar los conectores de las nuevas Bujías HELLA

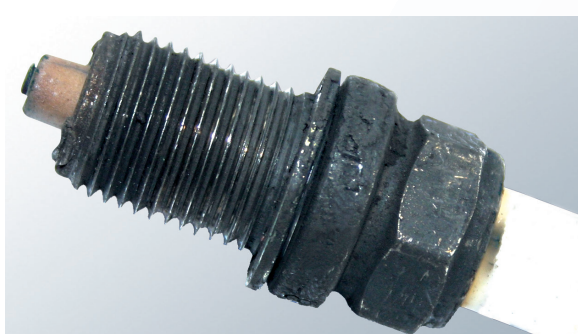
PAR DE APRIETE INCORRECTO

Rastros de hidrocarburos en el cuerpo de la bujía, electrodos de masa rotos.

Causa: La bujía estaba demasiado enroscada. Se observa con facilidad en el rastro de combustible del cuerpo de la bujía. Los electrodos de masa se rompen a causa de vibraciones y resonancias propias.

Consecuencia: Fallos de encendido, avería del motor.

Solución: Instale bujías nuevas, prestando especial atención al par de apriete correcto (ver la caja situada debajo a la derecha).

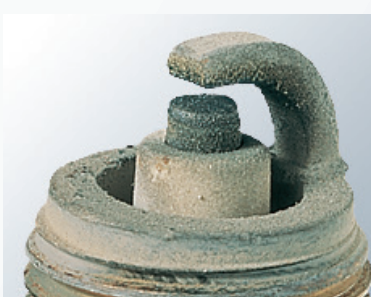
1. NORMAL

El aislamiento está coloreado de gris blanco/amarillo a marrón. El desgaste del electrodo es mínimo. El valor térmico de la bujía ha sido elegido correctamente. Ninguna sobrecarga térmica. El reglaje del encendido y de la mezcla es correcto y el estado del motor en orden.

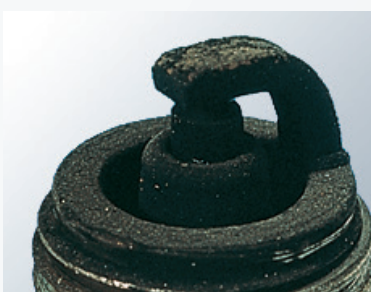
2. CARBONIZADO

El pie del aislante, los electrodos y la carcasa están cubiertos con carbonilla negra aterciopelada.

Causa: Reglaje de mezcla errónea (carburador, inyección) mezcla demasiado grasa. Filtro de aire muy sucio, instalación de arranque en frío defectuosa. Uso principal en trayectos cortos, valor térmico de la bujía demasiado alto.

Consecuencia: Debido a corrientes de fuga se produce un comportamiento deficiente de arranque en frío y fallos de encendido. Puede así llegar combustible no quemado al catalizador y dañarlo.

Remedio: Regular correctamente la mezcla y la instalación de arranque, comprobar el filtro de aire.

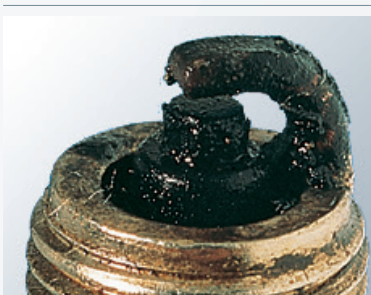
3. ENGRASADO

El aislante, los electrodos y la carcasa están cubiertos con película negra de aceite.

Causa: Demasiado aceite en la cámara de combustión, nivel de aceite demasiado alto, segmentos, cilindros y guías de válvula muy desgastados.

Consecuencia: Fallos de encendido o incluso corto circuito, fallo total.

Remedio: Revisar el motor, mezcla correcta de combustible-aceite, montar nueva bujías de marca HELLA originales.

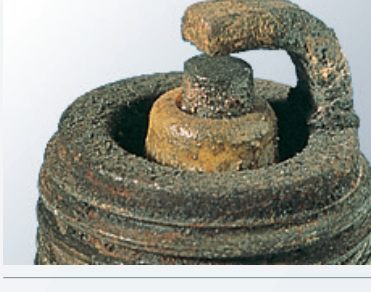
4. FORMACIÓN DE ESMALTE

El aislante muestra en parte un esmalte marrón/amarillo, que también puede ser verdoso.

Causa: Aditivos en la gasolina y aceite de motor forman carbonilla.

Consecuencia: Bajo una elevada carga repentina del motor, las sedimentaciones se vuelven líquidas y eléctricamente conductoras.

Remedio: Ajustar exactamente la preparación del combustible, montar nuevas bujías de marca HELLA originales.

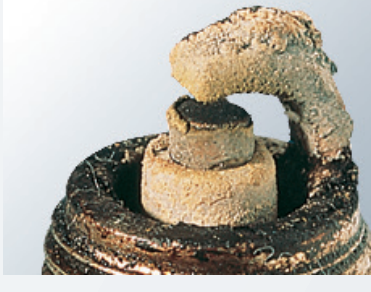
5. ASENTAMIENTOS

Fuerte carbonilla por aditivos de aceite y combustible sobre el aislante y el electrodo de masa.

Causa: Componentes de aleaciones, especialmente de aceite pueden formar residuos, que se asientan en la cámara de combustión y sobre la bujía.

Consecuencia: Puede producir encendidos incandescentes con pérdida de potencia e incluso daños al motor.

Remedio: Comprobar los ajustes del motor. Montar nuevas bujías de marca HELLA originales; cambiar eventualmente el tipo de aceite.

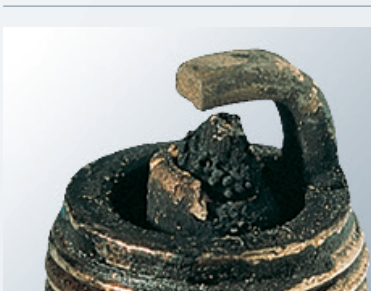
6. Fusión del electrodo central

Electrodo central a punto de fundirse y aislante debilitado con formación de burbujas esponjosas.

Causa: Sobrecarga térmica por encendidos incandescentes, p.ej. encendidos adelantados, residuos en la cámara de combustión, válvulas defectuosas, distribuidor dañado, insuficiente calidad de combustible, eventualmente el valor térmico demasiado bajo, no se ha observado el par de apriete.

Consecuencia: Interrupción de encendidos, pérdida de potencia (daños al motor).

Remedio: Comprobar el motor, el encendido, la preparación de la mezcla y los pares de apriete de las bujías de encendido. Montar nuevas bujías de marca HELLA originales con el valor térmico correcto.

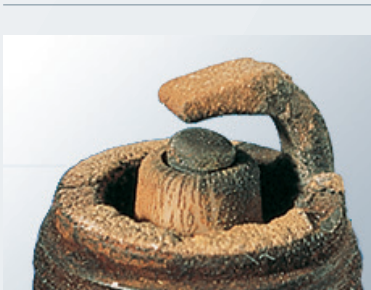
8. FUERTE DESGASTE DE LOS ELECTRODOS

Los electrodos central y/o de masa presentan una pérdida de material visible.

Causa: Aditivos agresivos del combustible y del aceite. Influencias desfavorables de fujo en la cámara de combustión, posiblemente debido a sedimentaciones. Detonaciones del motor, sobrecarga térmica.

Consecuencia: Interrupción de encendidos, especialmente al acelerar (la tensión de encendido ya no es suficiente para la distancia aumentada ente electrodos). Mal comportamiento de arranque.

Remedio: Montar bujías nuevas de marca HELLA originales.
